Kabelboom

Kabelboom vervangen of niet?

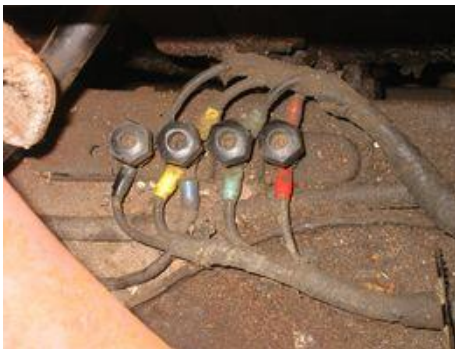
Het voorste gedeelte van de kabelboom vlakbij de radiator was in een slechte staat en is dan ook vervangen met als extra een aarddraad voor de verlichting en knipperlichten

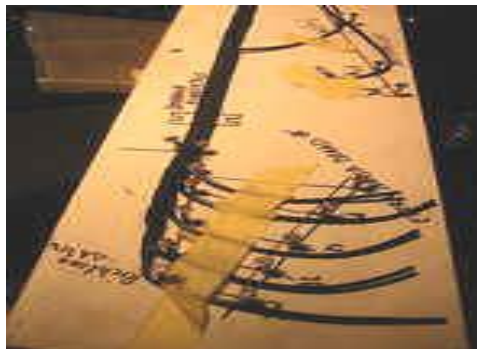
De oude kabelboom diende als voorbeeld voor het spijkerbed en kon dus zo nagemaakt worden. In principe is dat ook voor andere kabelbomen mogelijk. De draden worden dan aan de uiteinden gemerkt en er wordt een bekabelingslijst gemaakt.

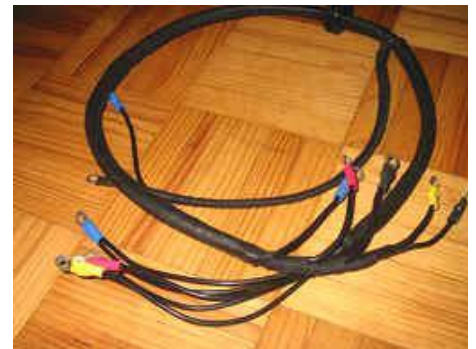
Met deze lijst kan men de draadboom kopiëren en van kabelschoenen voorzien. Klaar voor gebruik.

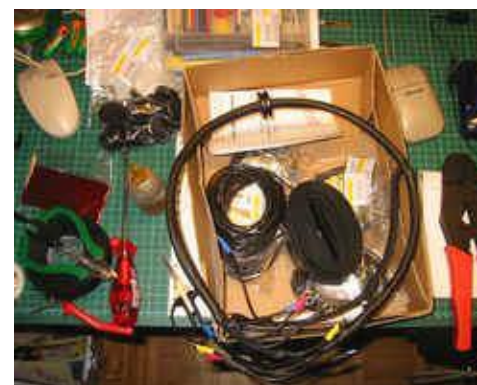
Wanneer de complete kabelboom vervangen wordt door een nieuw exemplaar, plaats dan ook een zekeringkastje ter beveiliging.

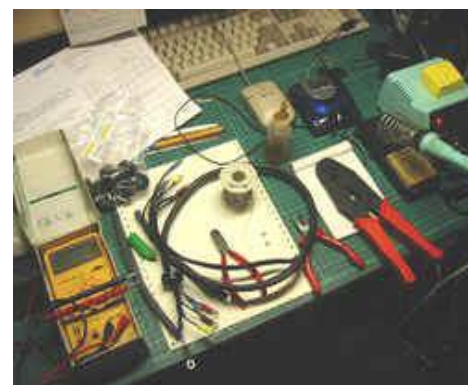
De oude kabelboom heeft een wat slechtere stroomgeleiding (soortelijke weerstand) zodat wanneer er een kortsluiting optreedt, het niet meteen rampzalig hoeft te zijn.
