## Een interactieve sleuteldag De Trax "waterdicht" op 5 april 2025 in Oijen

## Rijden met voorwielaandrijving

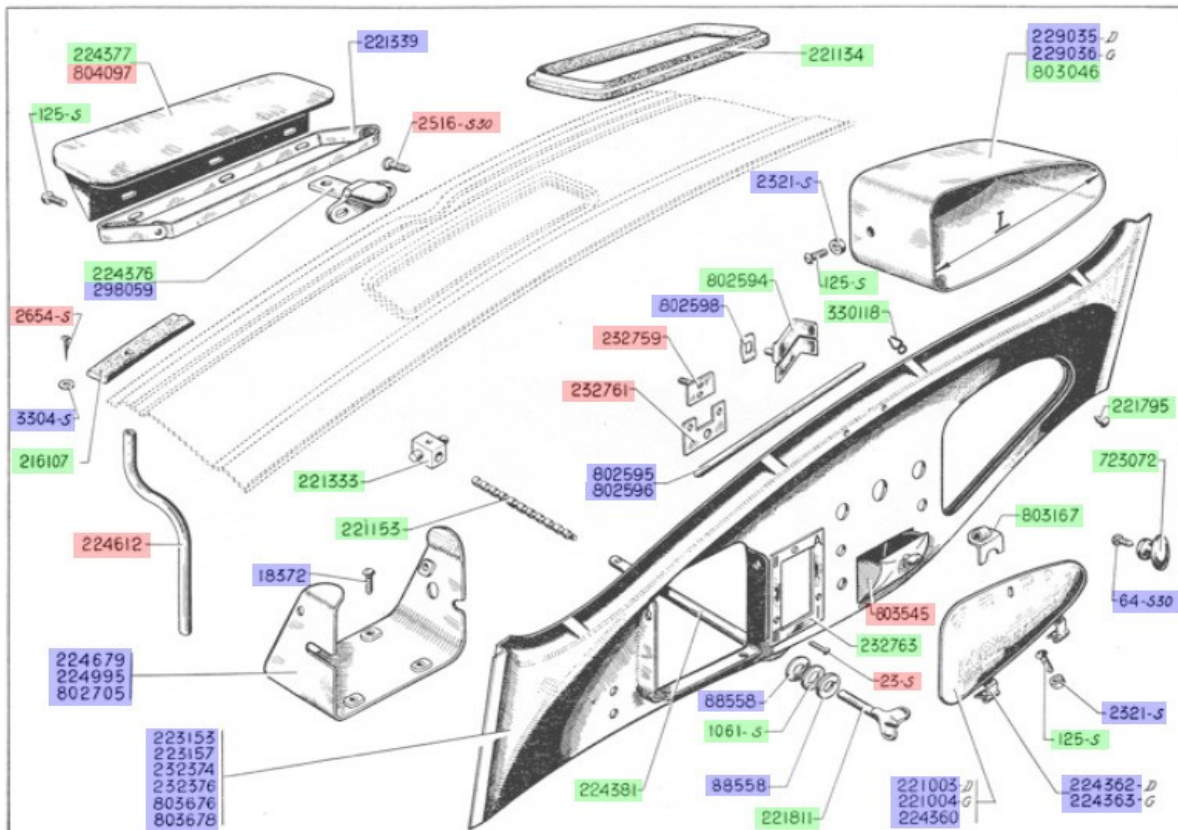
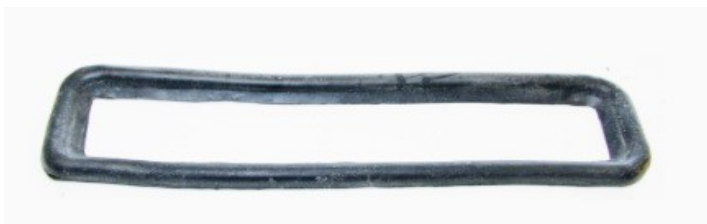
Onderdeel nummer 221134: het ventilatiekleprubber

Essentieel is dat het ventilatieklepje rondom even hard op het ventilatieklep rubber drukt in gesloten toestand en daartoe moet het ventilatieklepje correct zijn vastgezet. Dat is te bereiken met de schroeven, waarmee het vast zit. Een tip uit de groep is om die horizontale gleuven iets verticaal uit te vijlen, zodat het ventilatieklepje ook verticaal verstelbaar wordt. Gebruik dan wel sluitringen onder de schroefjes om een optimaal drukvlak te creëren.

Is het klepje te hoog op de beugel gemonteerd, dan sluit deze aan de voorkant, maar niet helemaal aan de achterkant (is de ruitzijde) en andersom.

Het verkrijgbare rubber, onderdeel nummer 221134, is vrij stug en uit de groep komen suggesties om zwelrubber/zwelband te gebruiken, dat wat zachter is van structuur zodat het ventilatieklepje wat dieper in het rubber kan worden gedrukt en daarmee een waterdichte afsluiting oplevert. Ook komt een idee uit de groep om met behulp van een mal en vloeibaar rubber zelf een ventilatiekleprubber te gieten. Dat zelf gieten moet dan wel laagje voor laagje gebeuren omdat die vloeibare rubber aan de lucht droogt, het is een één component.

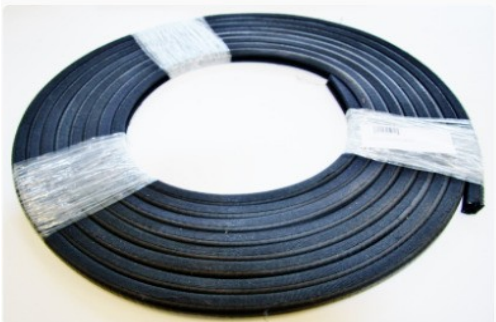
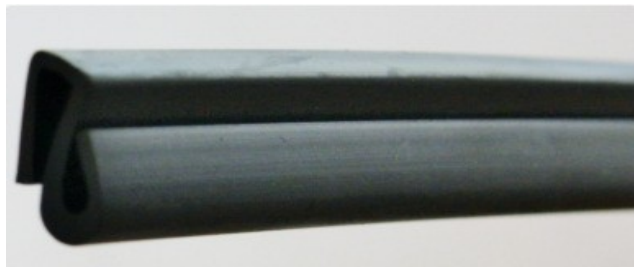
Alle ruiten in de deuren van een Traction Avant kunnen open worden gedraaid en het zijn onder andere de raamgeleiders 216145 die ervoor zorgen dat geen water binnen komt. Aan de onderzijde van de ruit is het een ander verhaal: het oorspronkelijke rubber 216082 hield het raam vast, maar hield geen water tegen. Dat rubber is nu vervangen door rubber 216179 en dat rubber dicht de kier tussen raam en deur als de ruit dicht is gedraaid. Die constructie is meer om wind tegen te houden dan water en dus komt er water *in* de binnenkant van de deuren. Vandaar dat onderin de deuren afwateringsgaatjes zijn aangebracht zodat dat water weg kan lopen via de kier aan de onderkant van de deur en de carrosserie. Die kier moet dan ook open blijven!

216145: Raamgeleidingsband

216179: rubber voor ruithouder

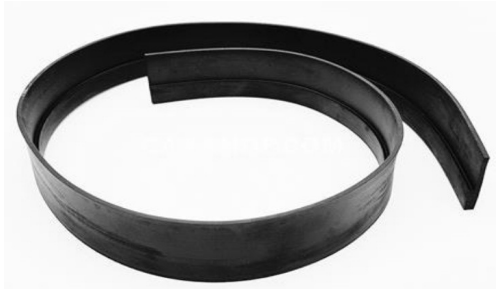
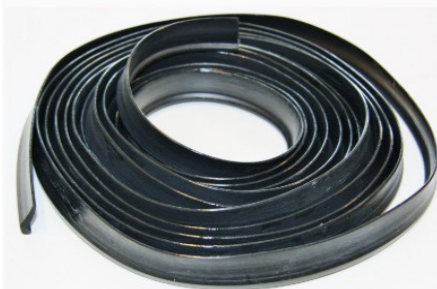
Tussen de binnen- en buitenzijde van de deur is 'raamafstrijkkrubber' 222925 te vinden dat niet zozeer een waterwerende functie heeft maar voornamelijk een antitocht en anti-rammelfunctie.

222925: Raamafstrijkrubber

222740: Portierrubber

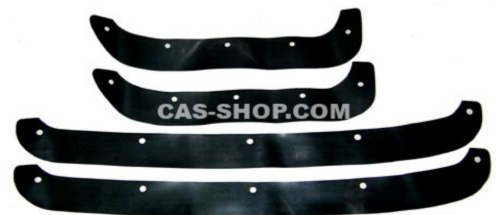
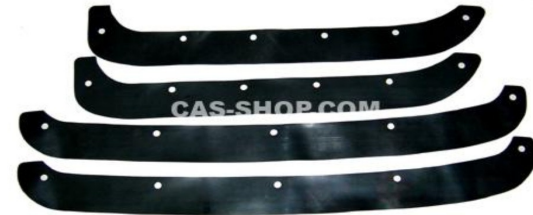
809466/7: deurpaneelset 7/11 BL

809466/8: deurpaneelset rubber 11BN/15B

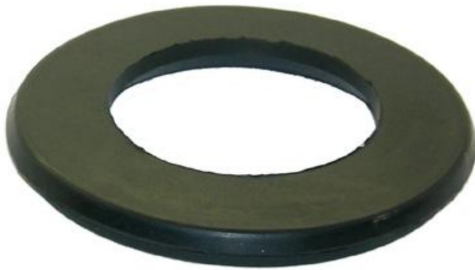
224186: bovenste tankhalsrubber

Bij een wieltje is het buitenste afdichtrubber, dat het dichtst bij de tankvulopening zit, onderdeel 224186, en dat voorkomt dat water, dat van de carrosserie af stroomt, de kofferruimte kan binnenkomen.

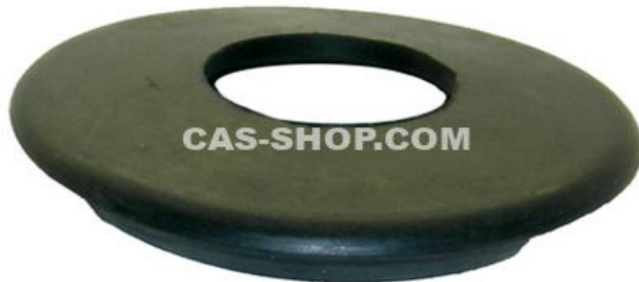
803630: bovenste tankhalsrubber, koffertje wieltje

Bij een koffertje is het buitenste afdichtrubber, dat het dichtst bij de tankvulopening zit, onderdeel 803630 en wordt aan de binnenzijde door rubber 803716 geleid dat vastgezet door beugel 803718.

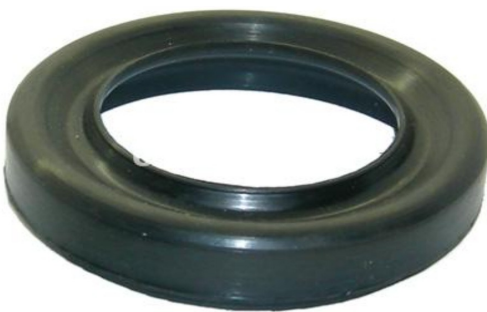
221354: onderste tankhalsrubber wieltje. (binnen)

Het tweede rubber dicht de ruimte af tussen de tankvulpijp en de doorvoerpijp in de kofferruimte, onderdeel 221354.

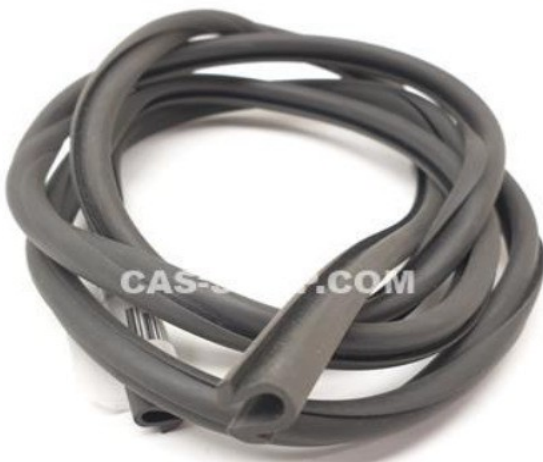
221269B: achterraitrubber voor in een Belgische Traction Avant.

Alleen bij de in België geassembleerde Traction Avants zijn de achterrauten met behulp van een rubber gemonteerd. Toch komt uit de groep een melding dat bij een Franse vooroorlogse Traction Avant de achterraut ook in een rubber is gevat. Bij de meeste Traction Avants wordt de achterraut tegen de sponning geplakt en aan de buitenzijde afgekit. Een plakset hiervoor is verkrijgbaar.

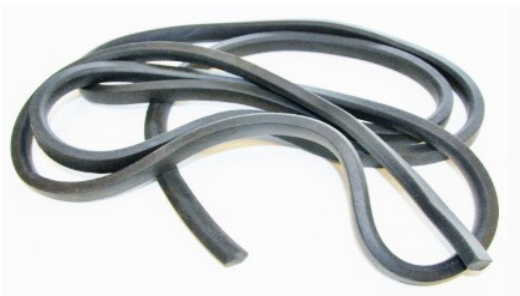
224257: rubberprofiel voor wieljtje

In die goot behoort dan een zachte rubber, onderdeel nummer 224257. Bij het koffermodel is er een goot, onder de achterraut, waarin een rubber wordt geplaatst, onderdeel nummer 802676 dat wordt aangedrukt als het kofferdeksel gesloten wordt.

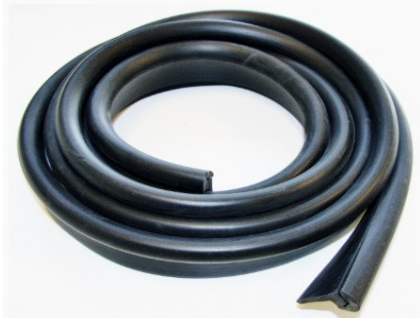
802779: kofferdekselrubber koffertje

Aan het kofferdeksel zelf wordt de rubber strip onderdeel nummer 802779 aangebracht dat regenwater, dat van de carrosserie stroomt, buiten de kofferruimte moet houden. Ook dit is een rechte strip, die een aantal hoeken om moet en daarom is ook hier het advies deze strip eerst in heet water te leggen.

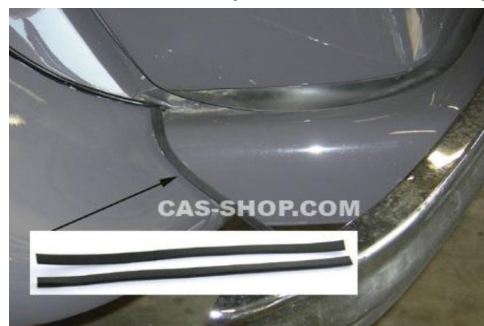
803522R: lakbeschermers

Strip 807811, die tussen de onderdelen 803552 en 802711 gemonteerd zit beschermt de delen tegen wederzijdse beschadiging en dat geldt eveneens voor de rubbers 803522R tussen de achterspatborden en het deel daartussen.

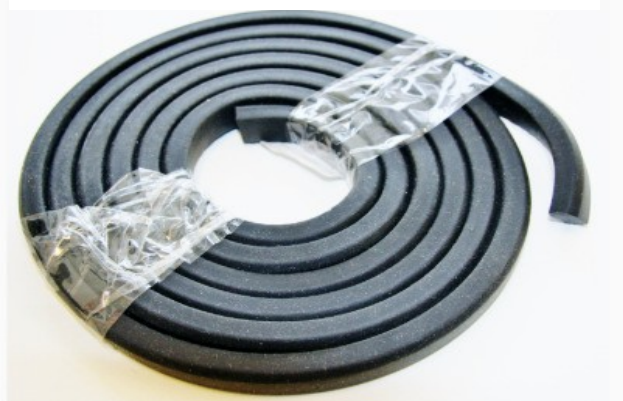
H 842-62: afdichtrubber voor de  
Commerciale koffermodel.

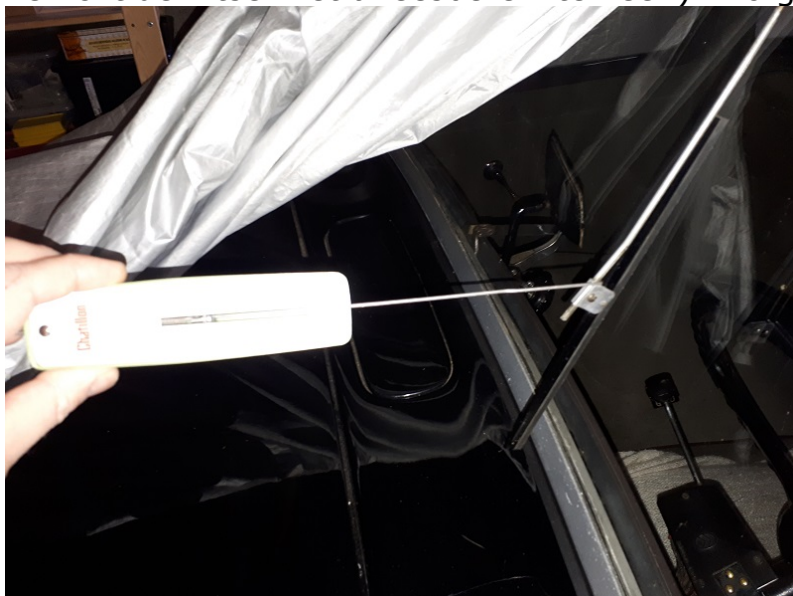
Ten tweede gaan we ervan uit dat de wisserarmen ook de juiste zijn, de juiste lengte hebben en voorzien zijn van originele veren in perfecte staat. Dit zijn de enige armen die een goede ondersteuning van de bladen op de voorruit garanderen: niet te sterk om de beweging niet te veel te vertragen, maar ook niet te zwak om een effectieve wisbeweging over de gehele lengte van het blad (210 mm) te garanderen. Gemeten met een veerweegschaal lezen we (helaas verlicht de flitser het afleesbereik te veel!) 210 gram af als de arm omhoog is.

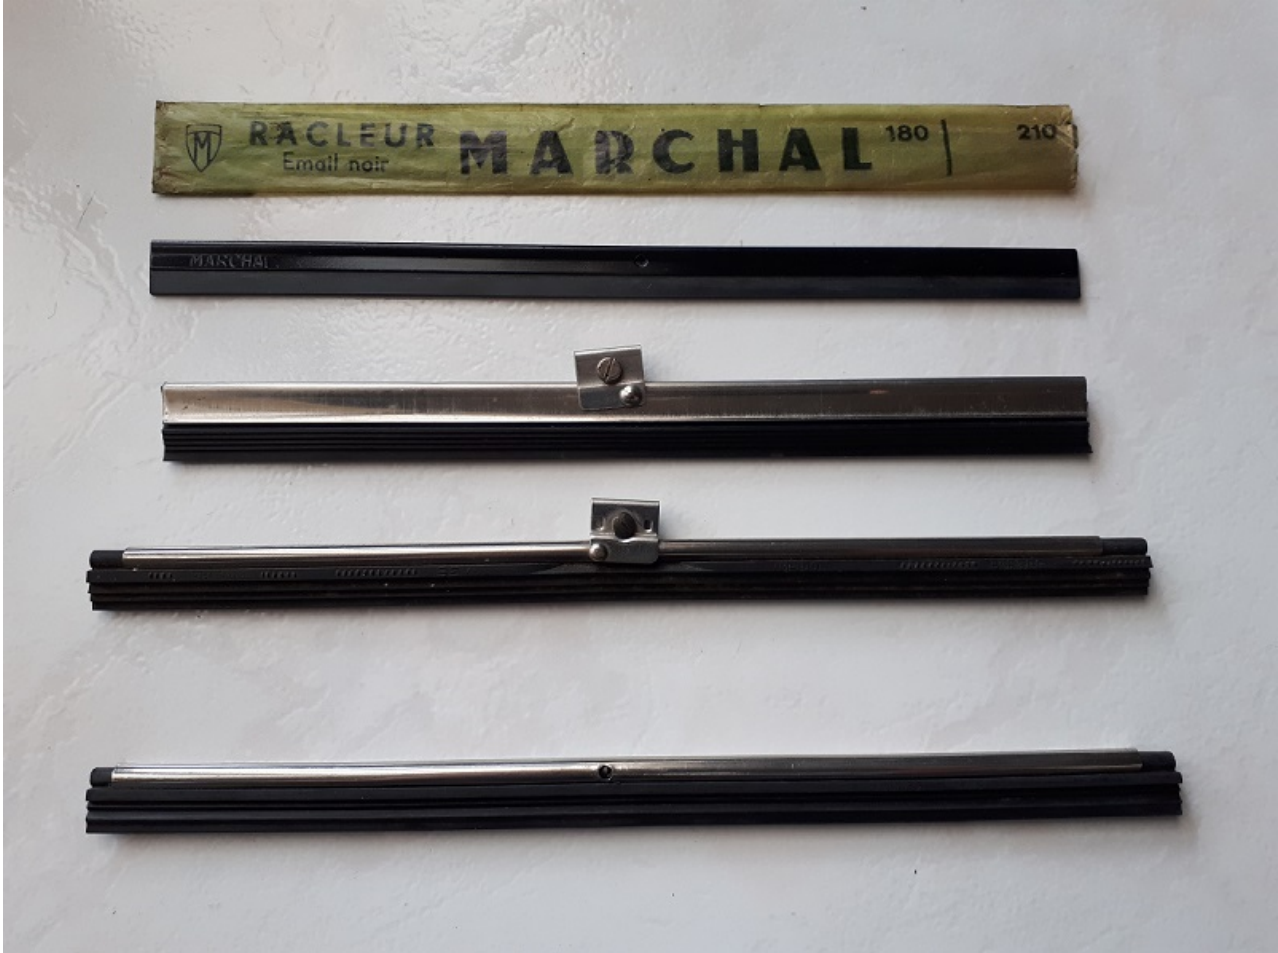
Van boven naar beneden: 4 bezems.

1° Originele MARCHAL bezem. Perfecte uitvoering, zeer consistente uitstraling, met name bij de TA's met platte stammen.

2° Aanpasbare bezem uit eind jaren 50, begin jaren 60. Geen merk. Zeer mooie prestatie met een prachtig en zeer flexibel rubber

3° SEV "LYMPID" bezem uit de periode. Onberispelijke uitvoering. Verkrijgbaar met roestvrijstalen bevestiging (voor montage op gebogen stammen) of zwart geëmailleerd (voor platte stammen).

4° Huidige aanpasbare bezem. Verkrijgbaar per kilo bij alle Traction Parts-dealers, die allemaal hetzelfde aanbieden.

Het experiment bestaat uit het handmatig testen van de veegkwaliteiten van onze trekkers op een plat raam, met behulp van een kleine tuinsproeier gevuld met water. Met een beetje geluk kunt u uw vrouw zelfs laten denken dat u de ramen van de serre schoonmaakt.

1° Het is perfect. Het dunne dubbele mes veegt zeer goed schoon onder lage druk en laat een vlekkeloos raam achter

2° Het is zelfs beter dan 1°! Het lemmeet is zeer flexibel en perfect recht. Het vegeen gebeurt vlekkeloos en regelmatig, met minimale inspanning.

3° Ook een heel goed resultaat, maar het lijkt erop dat de druk die nodig is voor een vlekkeloos resultaat iets hoger is dan bij de twee vorige resultaten. Perfecte armen en veren vereist.

4° Catastrofaal! Het mes schraapt ongelijkmatig zonder te vegeen, zelfs onder sterke druk (wat de originele arm nooit zal toestaan). De erbarmelijke kwaliteit van het rubber, gecombineerd met een gegoten en niet geëxtrudeerde productie, maakt het verkregen resultaat ronduit miserabel: de vormgeving laat namelijk een onregelmatig verbindingsvlak achter precies 'op het contactoppervlak van het blad met het glas', terwijl hier juist een perfecte productie vereist zou zijn, zoals bij 1°, 2° en 3°. Van zo'n opstelling kun je niets goeds verwachten!
